対策箇所図【竜王小学校区】

別添2-1
令和5年4月時点

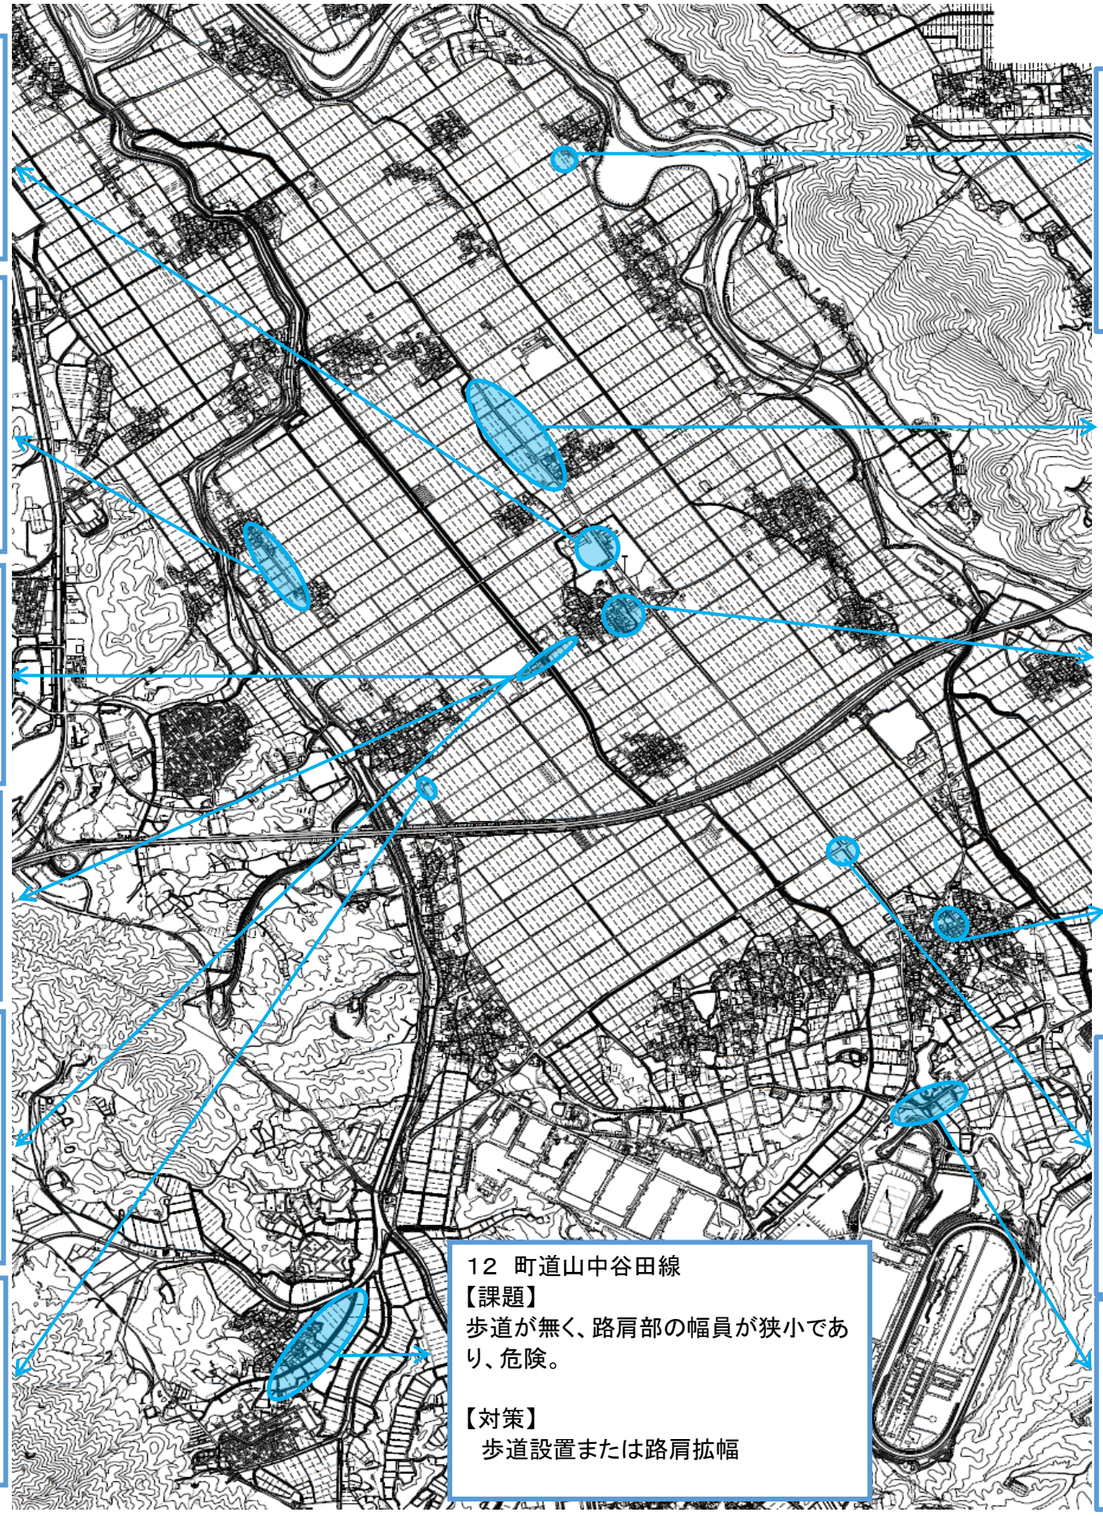
11　県道綾戸東川線
【課題】
歩道幅員が狭小であり、危険。

1　県道春日竜王線
【課題】
歩道幅員が狭小であり、危険。
歩道が無い区間は、路肩部の幅員が狭小であり、危険。
【対策】
歩道拡幅
区画線修正等

3　県道小口川守線
【課題】
歩道から水路に転落の危険。

4　県道小口川守線
【課題】
横断歩道が薄い。

13　県道小口川守線
【課題】
一部 の区間に歩道が無く、橋梁箇所においては道路幅員が狭小になっており危険。
【対策】
歩道設置

9　県道春日竜王線
【課題】
横断歩道が薄い。

10　主要地方道近江八幡竜王線
【課題】
県道の横断が危険。

5　県道綾戸東川線
【課題】
歩道幅員が狭小であり、危険。

2　県道小口川守線
【課題】
路肩未舗装部に水溜りができ、子供が車道側に出ることがあり危険。

7　県道水口竜王線
【課題】
歩道が無く、路肩部の幅員が狭小であり、危険。

8　町道中央通り線
【課題】
歩道において、路面とマンホールに高低差があり危険。

6　国道477号
【課題】
歩道が無く、路肩部の幅員が狭小であり、危険。

12　町道山中谷田線
【課題】
歩道が無く、路肩部の幅員が狭小であり、危険。

【対策】
境界ブロックの移設

【対策】
転落防止柵等

【対策】
区画線補修

【対策】
横断歩道の前後に「通学路あり」等の路面表示

【対策】
歩道拡幅

【対策】
部分舗装等

【対策】
歩道設置または路肩拡幅

【対策】
高低差修正

【対策】
歩道設置
